Ergänzung zum Kurzgutachten zur Ursachenermittlung von Schimmelpilz und Feuchte

Vorschaden an Wand im Kinderzimmer/ Eckzimmer:

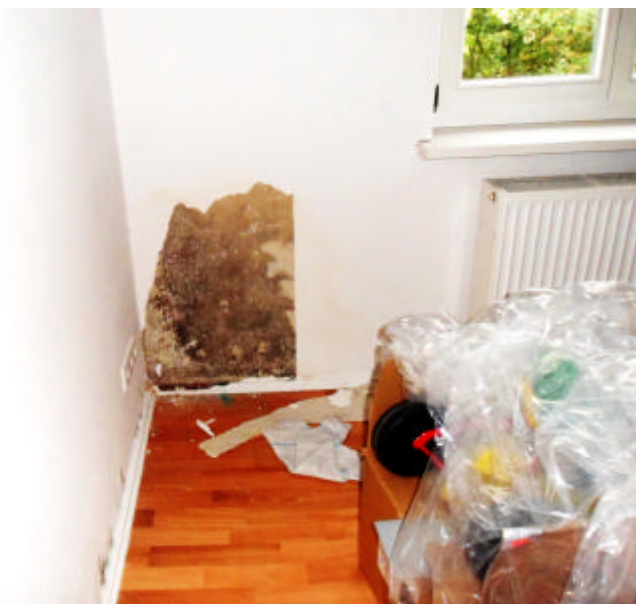
Hinter der verschimmelten Tapete in der Ecke an zwei Außenwänden, stellte sich heraus, dass auch unter der Tapete die Wände verschimmelt waren. Dort handelt es sich um alten Tapetenkleister, der überstrichene Schimmelsporen aufwies.

Damit ist die Sache eindeutig, dass es sich hier um einen Altschaden handelt.

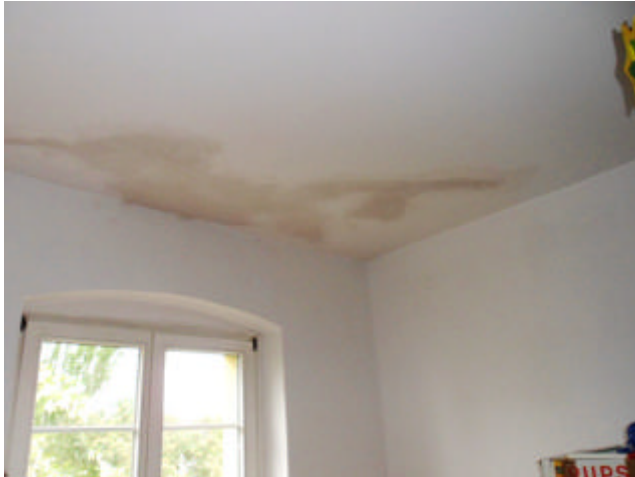
Ein Beklopfen des Deckenputzes ergab hohle Stellen. Dies zeigt an, dass an dieser Stelle der Putz schon abgefallen war. Die Decke wurde mit Trockenputz (Trockenbauplatte aus Gips) wieder bekleidet. Auch dies ist ungewöhnlich und gibt ein weiteres Indiz auf einen sog. Vorschaden.

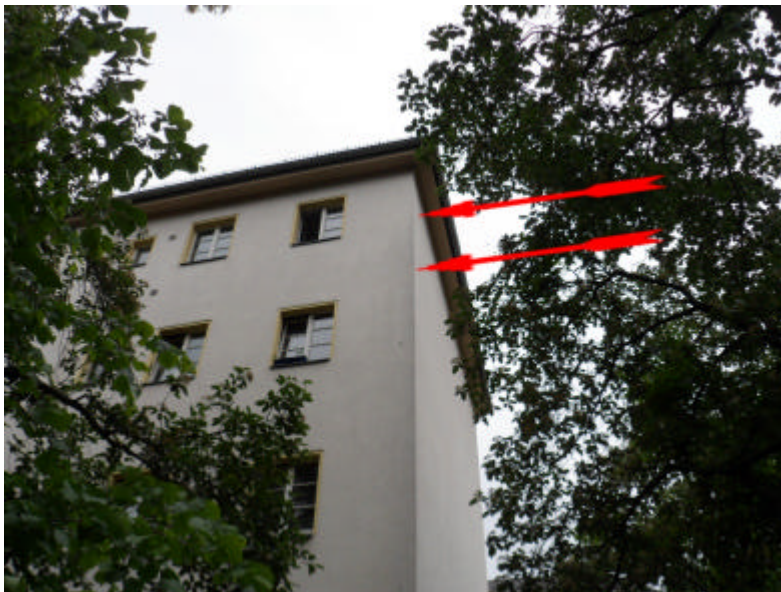
Zusätzlich wurde bekannt, dass auch die anderen Mieter, welche sich in den Wohnungen darunter befinden, ebenfalls an der gleichen Stelle ein Schimmelproblem haben.

Damit wird wieder bestätigt, dass die gesamte Fassade kalt ist und es an dieser Stelle einer Ertüchtigung bedarf. Sicherlich ist ein Wärmedämmverbundsystem an dieser Stelle wünschenswert, jedoch sehr kostspielig.

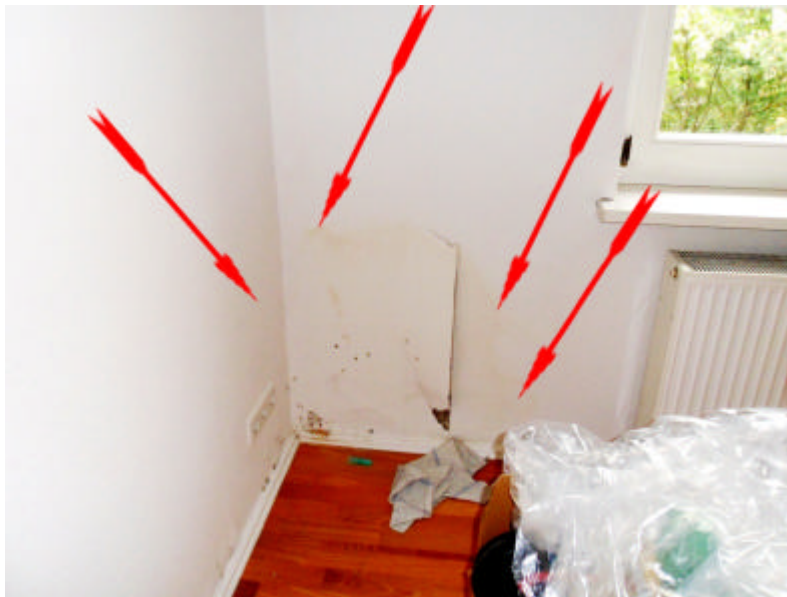
Außenputz/ innen wolkenartige gelbe Felder, mit braunen Rändern:

Der Außenputz ist ein Kratzputz, wie er typisch aus DDR-Zeiten den 50er bis 80er Jahren ist. Dieser Außenputz hat einen neuen Anstrich bekommen. Jedoch stellt die Putzstruktur mit den großen Unebenheiten und den nicht senkrechten Flächen immer eine Struktur dar, die ein Eindringen von Niederschlägen fördert. Die Mieterin gab an, dass der Schimmel kurze Zeit nach dem Schneefall aufgetreten ist.

Die Schadenstelle im Kinderzimmer liegt auch auf der Hauptwetterseite: WEST!

Richtige Erklärung ist bei Schäden aus ständigen Durchfeuchtungen: Nach Köneke: „Schimmelpilze in Gebäuden“, HVH Hammonia - Verlag GmbH Hamburg, 1988, S. 29 und S. 72 ergeben sich bei Durchfeuchtungen infolge einer Durchströmung die typischen wolkenartigen Felder, die gelblich - braune Ränder haben können, welche die im Baukörper befindlichen Salze transportieren... Dabei ist von mykologischer Wichtigkeit: im direkten Bereich von Durchfeuchtungen kann niemals Schimmel gedeihen, weil die Nährstoffgrundlage durch diese Durchfeuchtungen (Salze) zerstört worden ist.

Derartige wolkenartige Felder sind an der Wand im Kinderzimmer neben dem Fenster feststellbar und geben Anlass unter Praktikern, welche täglich undichte Bauwerke beurteilen, ein objektives Urteil fällen zu können.
